UNIVERSIDADE ESTADUAL DE CAMPINAS
FACULDADE DE ODONTOLOGIA DE PIRACICABA

**EFEITO DO TRATAMENTO DE SUPERFÍCIE E DO SILANO
NA RESISTÊNCIA À TRAÇÃO DA UNIÃO ENTRE
CERÂMICA DE INFRA-ESTRUTURA IPS EMPRESS 2
E AGENTES CIMENTANTES**

Tese apresentada à Faculdade
de Odontologia de Piracicaba,
da Universidade Estadual de
Campinas, para obtenção do
título de Doutor em Materiais
Dentários.

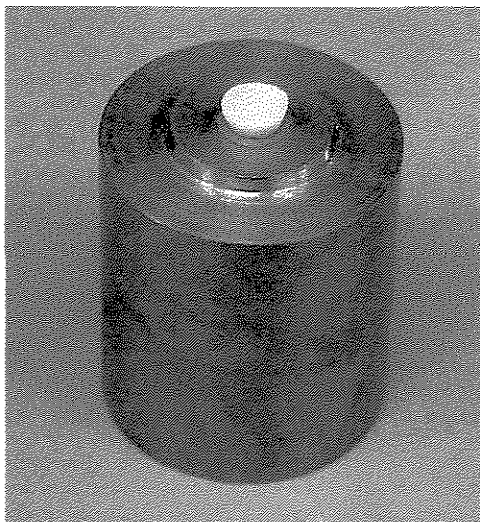
Figura 2: Disco de cerâmica posicionado na matriz metálica.

Inicialmente, os discos em cerâmica de infra-estrutura IPS Empress 2 foram fixados com cera utilidade no centro de um cilindro metálico com 40 mm de diâmetro por 60 mm de altura, com um orifício central de 5,80 mm de diâmetro por 1 mm de profundidade. O disco foi adaptado no cilindro, de modo que a base maior ficou exposta 1,5 mm (Figura 2). Um rebaixo no cilindro metálico, estabelecendo uma superfície de 2 mm de altura por 17 mm de diâmetro, permitiu a adaptação de um tubo de P.V.C. com 17 mm de diâmetro interno por 30 mm de altura. Dessa maneira, o disco de cerâmica ficava centralizado na extremidade do tubo de P.V.C.. Em seguida, a resina acrílica ativada quimicamente de cor rosa Jet Set (Clássico), proporcionada e preparada de acordo com as recomendações do fabricante, foi vertida no interior do tubo de P.V.C. na fase arenosa. Após a polimerização da resina, o conjunto foi removido do cilindro metálico.

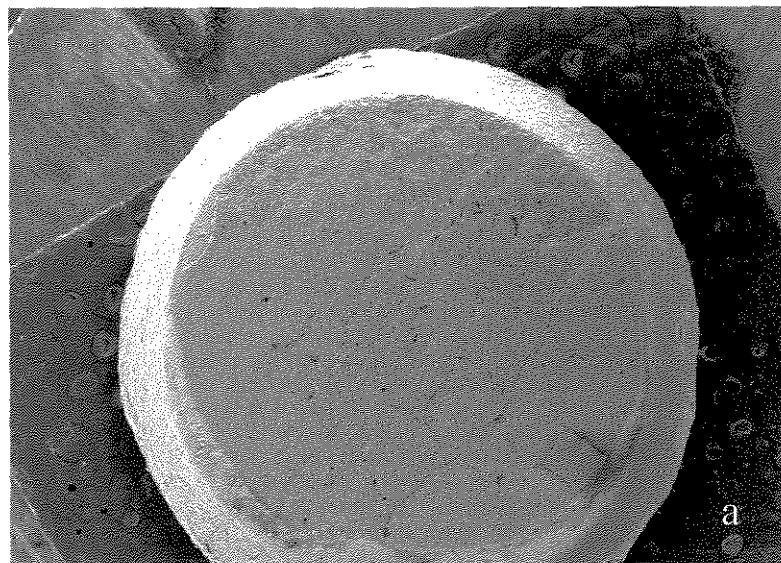
Figura 19 – Falha coesiva em corpo-de-prova condicionado com ácido fluorídrico 10%, silanizado e fixado com ProTec CEM(X35).

a) e b) – Material de fixação unido a ambos os discos em cerâmica.

STOKES & HOOD (1989) demonstraram que o silano foi eficiente na redução da infiltração na interface resina / cerâmica após termociclagem. Apesar de não ser comparado o efeito do emprego ou não da termociclagem sobre a resistência de união, DIAZ-ARNOLD & AQUILINO (1989), APPELDOORN *et al.* (1993), KATO *et al.* (1996) demonstraram que, dependendo do tipo de silano empregado, a termociclagem pode ou não ter efeito significativo na redução da resistência de união entre a cerâmica e a resina composta. Segundo LU *et al.* (1992) esta diferença pode estar relacionada com o maior grau de hidrólise, assim como com a maior capacidade de determinados silanos umedecerem a superfície da cerâmica, proporcionando maiores valores de resistência de união. Isto poderia amenizar os efeitos deletérios provindos da termociclagem. STOKES *et al.* (1988) também enfatizaram que uma das possíveis explicações para a diferença de comportamento entre os produtos é o grau de permeabilidade da camada de silano, o que possibilitaria maior ou menor hidrólise da união entre o silício e o oxigênio na interface da cerâmica. O silano Scotchbond Ceramic Primer usado neste trabalho mostrou-se efetivo mesmo com regime de termociclagem rígido, ou seja, 500 ciclos com temperaturas de 5° C e 55° C por 1 minuto cada banho, visto que a predominância do padrão de falha foi misto (Figuras 15 e 18), ou coesivo no cimento resinoso, ou no cimento de ionômero de vidro, permanecendo estes materiais unidos aos discos de cerâmica (Figuras 16 e 19).
